सितागंज शाखा सिंचाई (SS9J) नहर प्रणालीको लागि

सम्पत्ति सम्भार योजना

मस्यौदा प्रतिबेदन

मंसिर २०७४

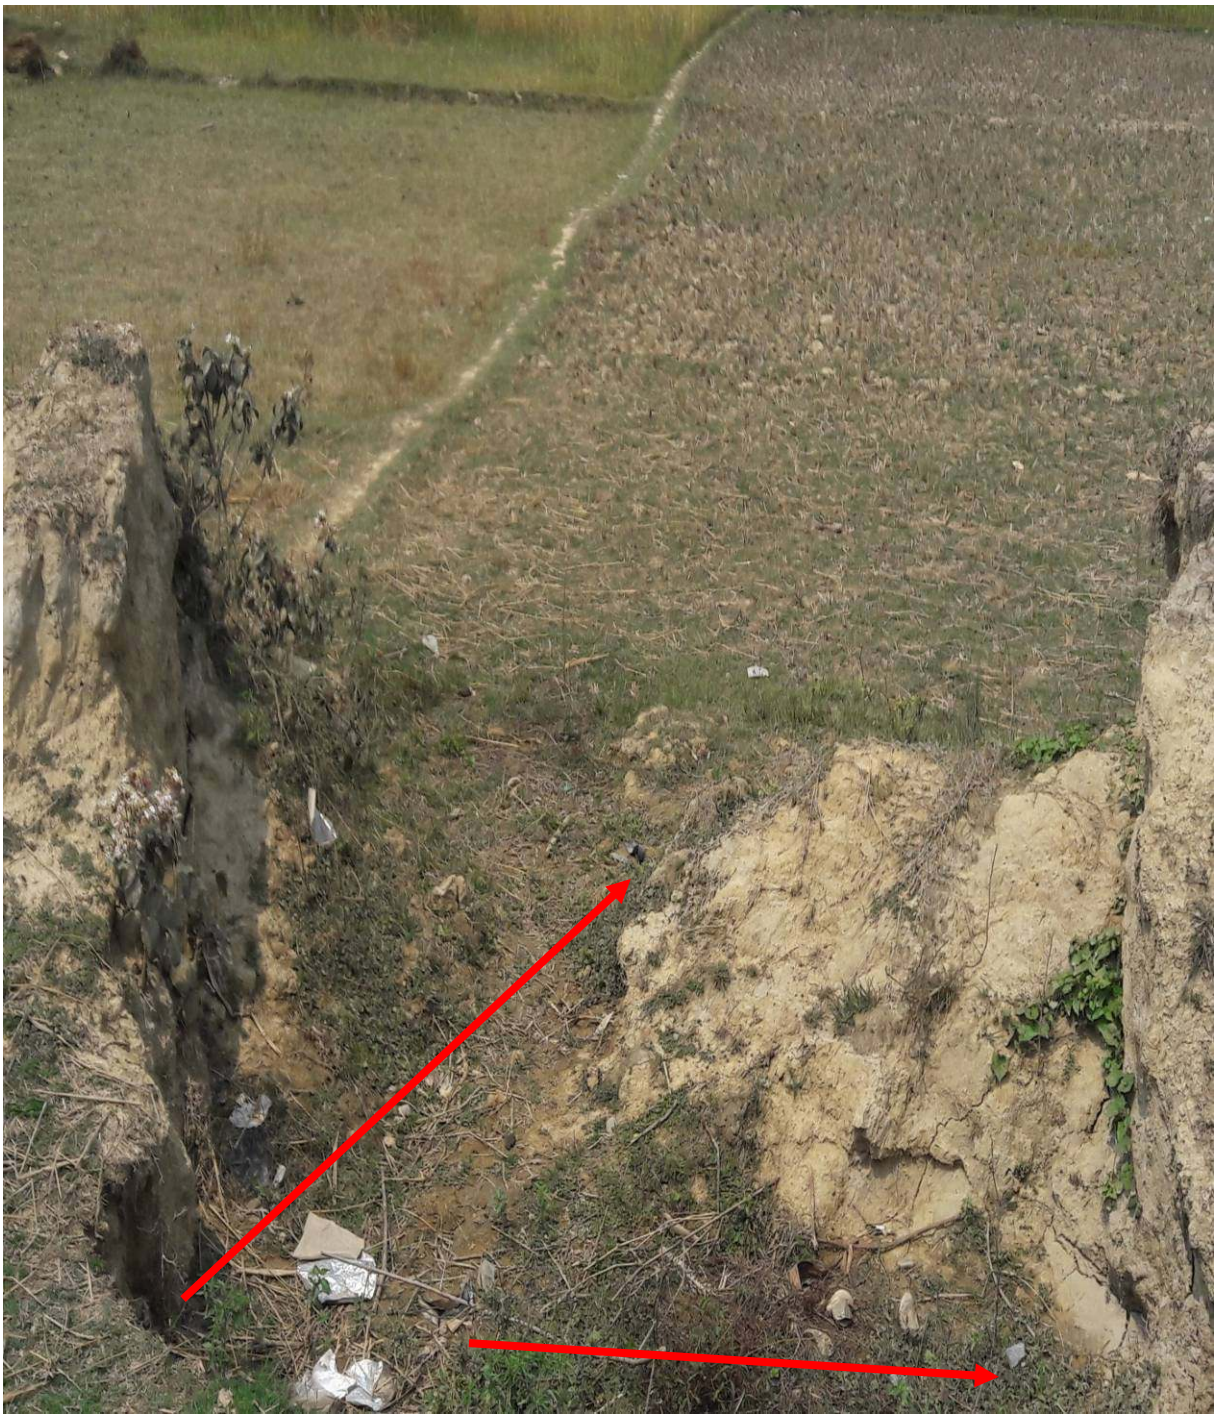
Pic 1: SS9J-T2 (Ch. 3+605) canal breached left side.
